橋梁・建築など各種ケーブル構造物の

# ケーブル点検・ 補修

# 構造用ケーブルの点検・補修

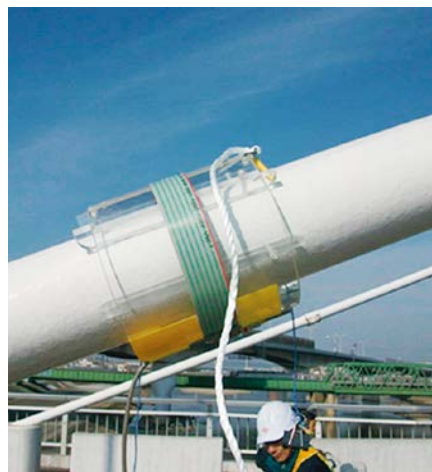
渦流探傷センサー

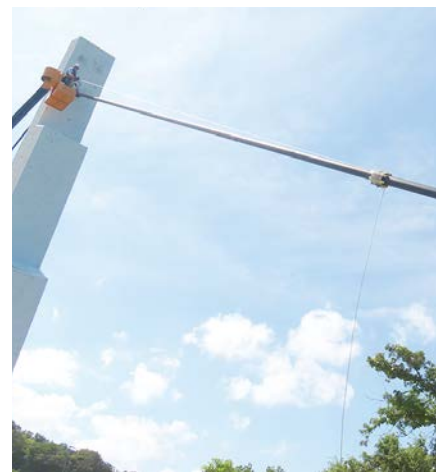
測定状況

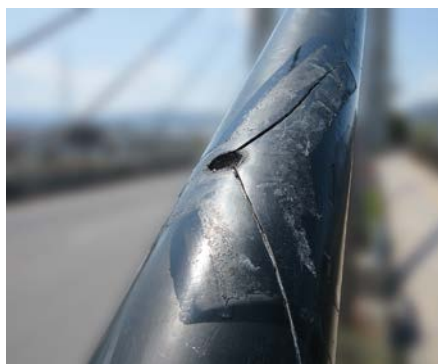
保護管の損傷

目視点検によってケーブル保護管に有害な損傷が確認された場合や渦流探傷調査結果からケーブル素線に腐食の傾向が認められた場合には、ケーブル素線を直接目視点検することにより詳細な腐食状況を把握することができます。

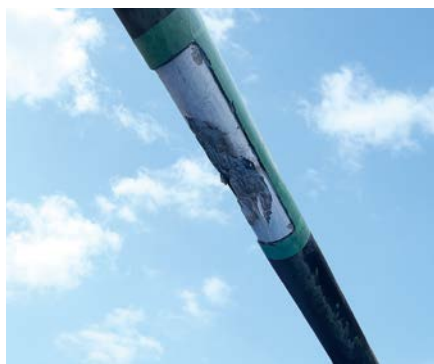
部分開封、グラウト材撤去

当社では、ケーブル保護管を部分的に撤去して保護管内部の点検を行い、点検後に保護管の復旧作業を行います。

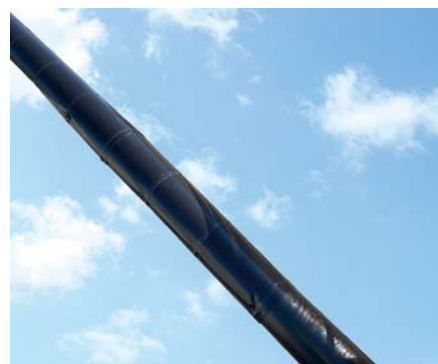
グラウト再充てん・保護管復旧

また、損傷しているケーブル保護管も、同様の復旧方法で補修することができます。

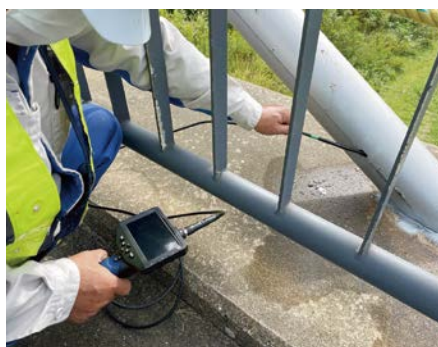
CCDカメラでの点検

ケーシングパイプ内や狭隘部など外部からケーブルや定着部が目視できない場合は、対象箇所にCCDカメラを挿入することによって内部を点検します。

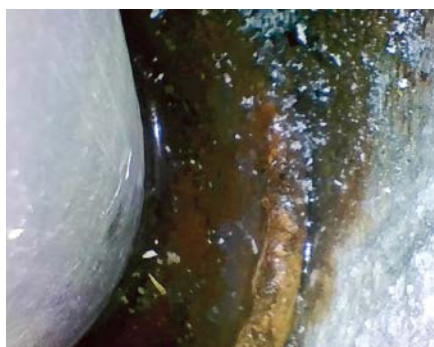
ケーシングパイプ内の滞水と腐食状況

ケーブルゴムカバーや保護管が損傷すると、そこから浸入した水分がケーシングパイプ内に滞水する場合があります。定着部の腐食の原因になります。

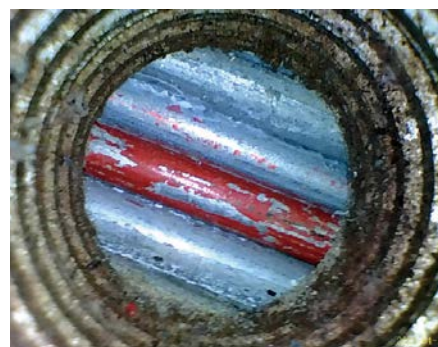
固定金具内のケーブル状況

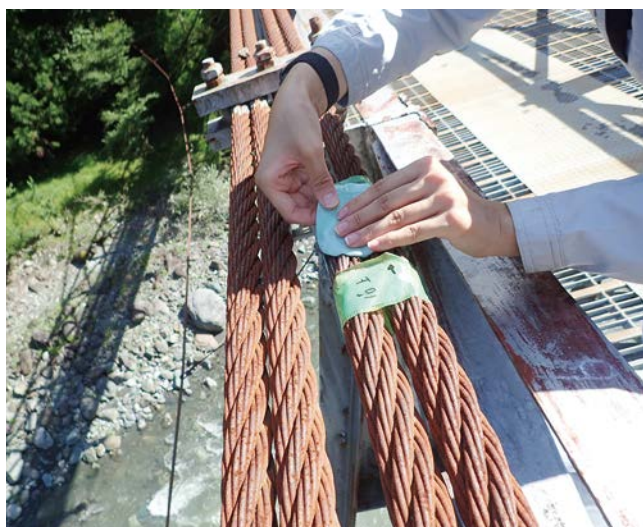
レプリカ採取

ケーブルの最外層素線に印象材を貼りつけ、印象材が硬化した後に採取したレプリカを素線断面方向に切断し、その断面を健全断面と比較して腐食による断面減少量を計測します。

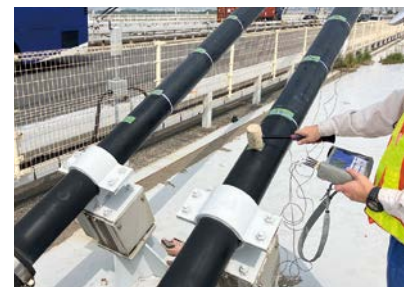
## システムの概要と測定手順

高次振動法による張力測定システムは、斜張橋やニールセン橋などのケーブル張力を容易に高精度で測定することができる非破壊検査技術です。

- 高次の複数の固有振動数を用いることによって曲げ剛性も同時に算出できるため、従来法で必要であった事前のキャリブレーションが不要です
- 京都大学と共同で開発した独自の解析技術により、従来法で必要であった制振装置や交点クランプの撤去が不要となり、工期の短縮、コスト削減を実現しています

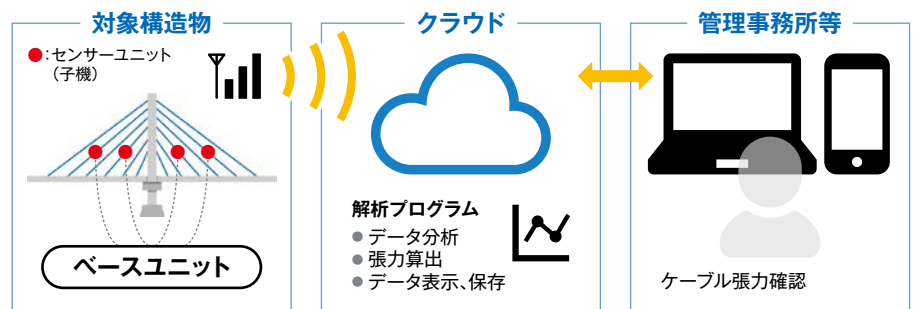
## 遠隔モニタリングシステム

測定現場で収集した常時微動による振動データを無線ネットワークでつなぎ、クラウドを活用したデータ管理により、遠隔地からケーブル張力を常時モニタリングすることが可能です(制振装置、交点クランプ付きケーブルは未対応)。

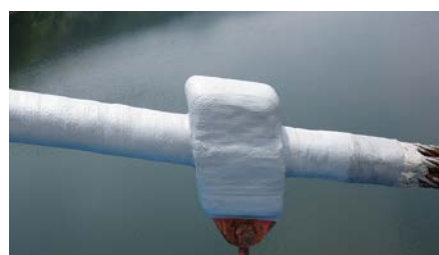
防食施工後ケーブルバンド

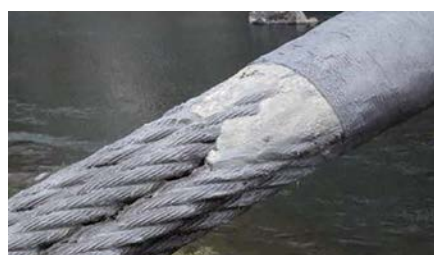
ケーブル一般部防食施工状況

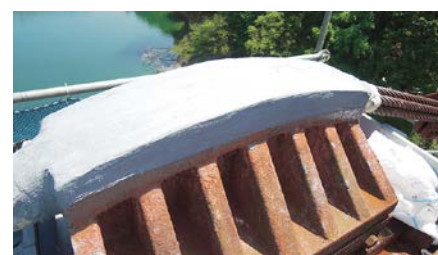
防食施工後サドル
